## VISITA A LAS RUINAS DEL MONASTERIO DE SANTA MARIA DE LOS ANGELES EN LA SIERRA DEL PIELAGO

VENTURA LEBLIC  
Correspondiente

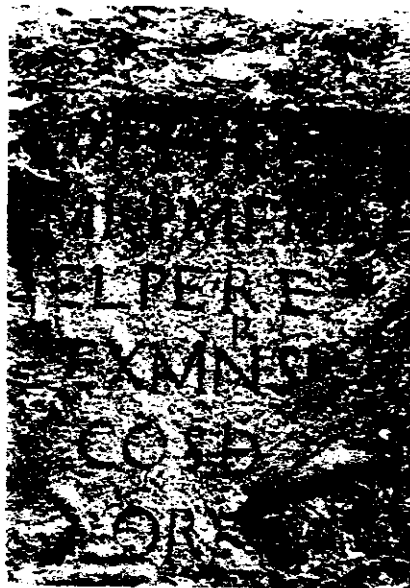
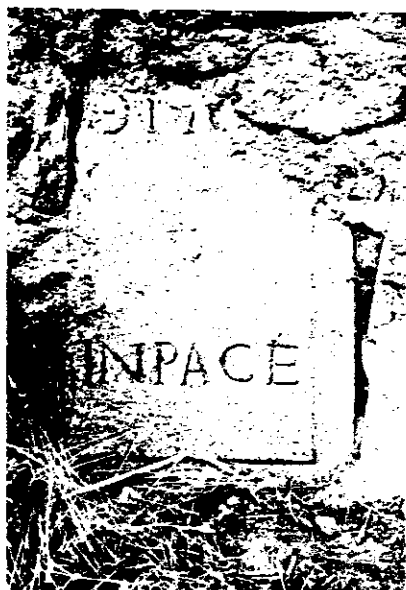
Fig. 2.- Restos de lápida.

El verano de 1987 al realizar unas obras aparecieron dos trozos de lápidas funerarias entre el material descombrado que formaban unidad con otras dos piezas en paradero desconocido. El trozo mayor mide en su parte más larga 0,80 m y la anchura mayor 0,70 m. La pieza más pequeña mide 0,75 m de largo y 0,56 m de ancho. Los restos de la inscripción dicen:

.QVI + IACE  
 .M.R. P. M. F. MA  
 ..EL PEREZ  
           R  
 ..EXAMIN SI.  
 ..COS DE...  
 ... O R . . . . .  
 . . . . .  
 ....DE 170.  
 ....IN PACE

[A]QUI YACE [EL] M[U]Y R[EVERENDO] P[ADRE] M[AES-  
 TRO] F[RAY] MA[NU]EL PEREZ... EXAMIN[ADO]R SI... COS  
 DE... OR... DE 170. ... EN PAZ.

Hasta la fecha desconocemos datos sobre este carmelita que fue sepultado en la iglesia del monasterio pero la aparición de esta lápida es una aportación para el conocimiento e historia del monasterio.

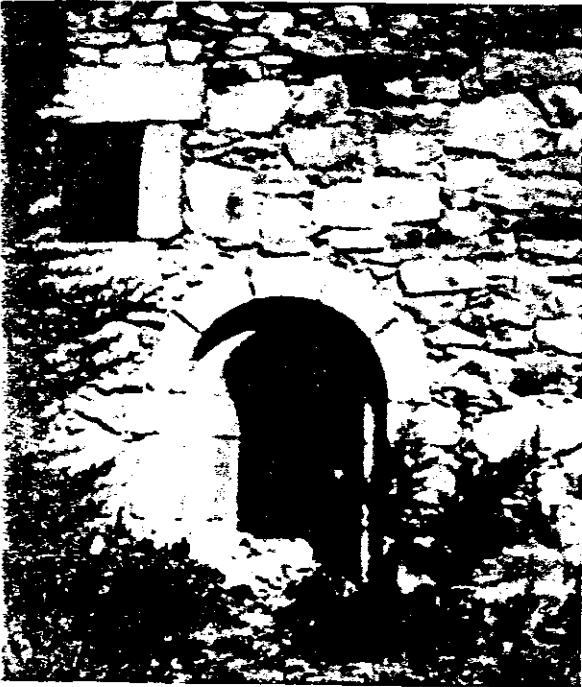
En el crucero se sitúa la puerta de salida al claustro bajo bien tallada en granito y en buena conservación. Su base es el nivel del claustro.

Fig. 6.- Pórtico lateral.

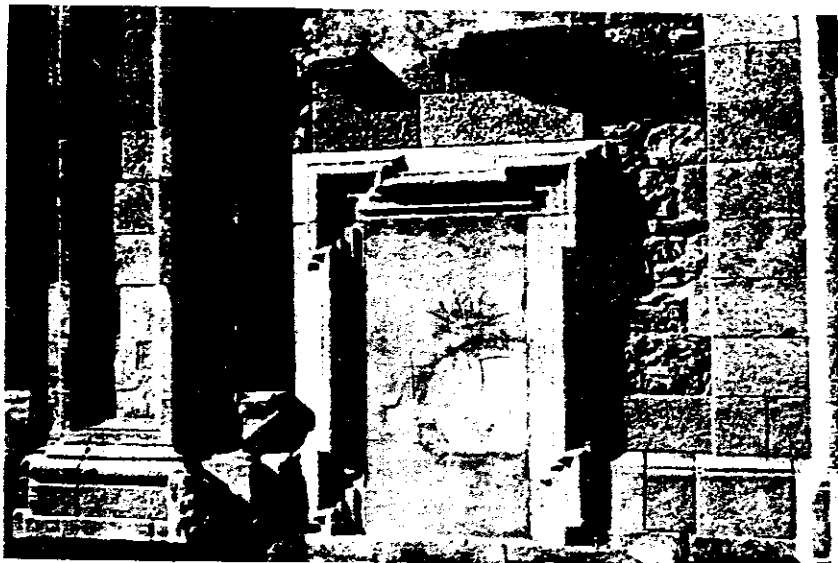
La capilla mayor está presidida en su muro central por un gran ventanal con arco fabricado con lajas de granito que servía de camarín a la Virgen y comunicaba con el piso del claustro alto. Al presbiterio se tenía acceso por dos puertas laterales, una daba paso al claustro bajo y la otra a una sacristía con salida también al citado claustro pasando debajo del camarín. Las puertas tienen una elegante decoración (fig. 7) barroca de finales del siglo XVII.

Fig. 7.- Puerta lateral de acceso al presbiterio.
