23. CASA DE POSTAS DE OROPESA

Término Municipal

Oropesa.

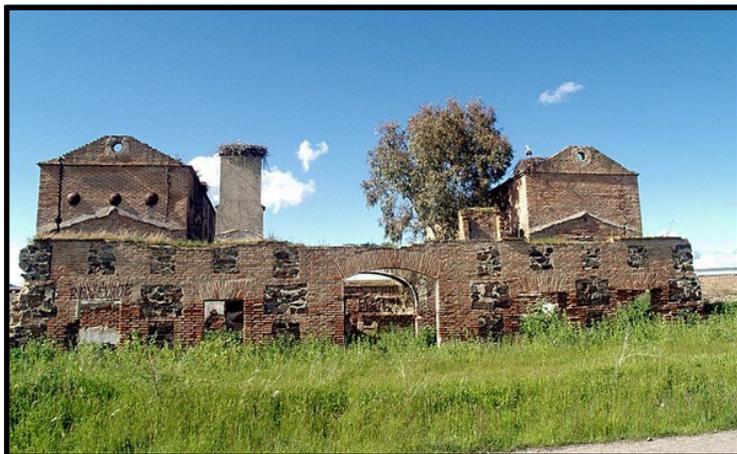
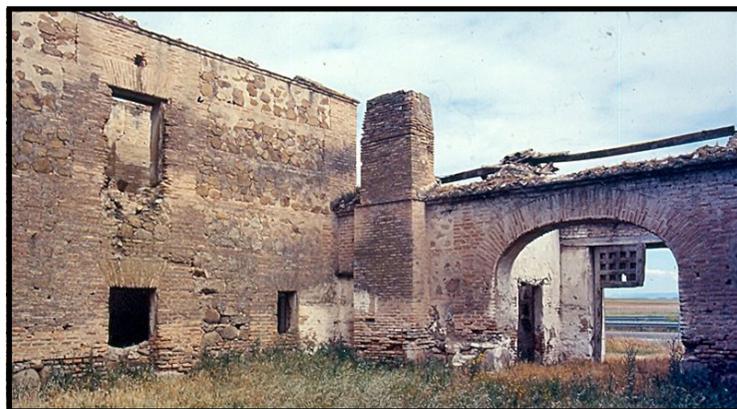
Edificio destechado pero que conserva en relativo buen estado sus muros. Unas grapas metálicas intentan contener el muro occidental.

En ellas se cambiaban las caballerías de los correos por otras de refresco y descansaban los viajeros. Todavía conserva restos de las caballerizas con los pesebres en el piso bajo, las habitaciones en el primer piso y las chimeneas y cocina en las salas de espera.

Riesgo de derrumbe.
