## 32. HORNO DE BOTELLA DE LA ESCUELA DE ARTES DE TOLEDO

Escuela de Artes de Toledo, calle de los Reyes Católicos núm. 15.

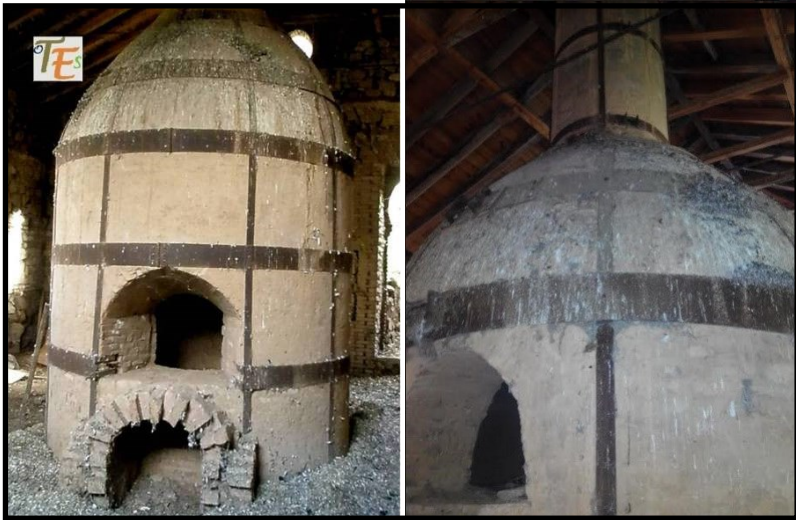
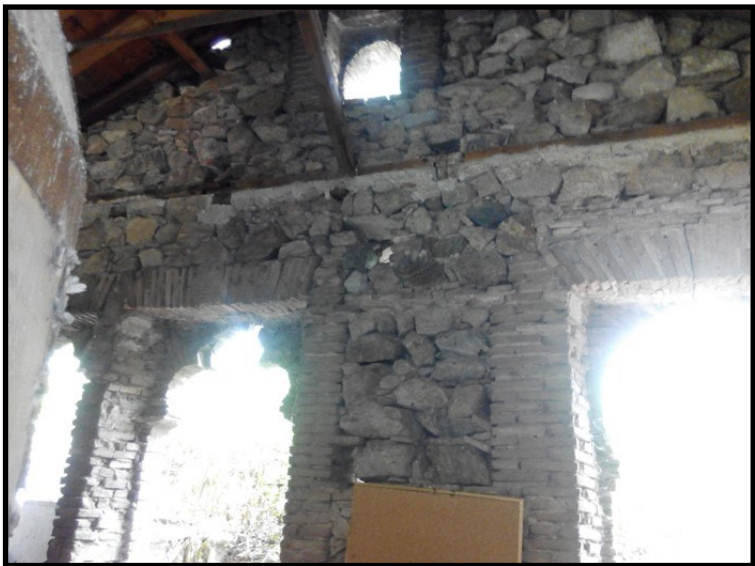
Los muros del espacio donde está ubicado el horno, se están agrietando continuamente y acabarán por derrumbarse. El tejado está igualmente muy deteriorado. Si el tejado se hunde, el horno desaparecerá para siempre, ya que sería un milagro que hubiese presupuesto para restaurarle.

Extrema suciedad.
